le Testergebnisse

Kindersitz Besafe iZi Modular RF X1 + iZi Modular i-Size Base

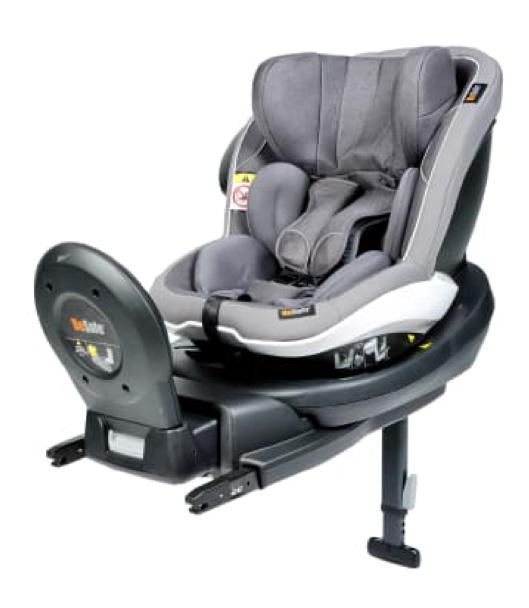
Sehr sicherer Kindersitz, in dem Kinder bis etwa 4 Jahre entgegen der Fahrtrichtung gesichert werden.

Da der Sitz eine Zulassung nach UN ECE Reg. 129 ("i-Size") hat, erfolgt die Sitzauswahl anhand der Größe des Kindes. Er kann auf Sitzplätzen mit "i-Size"-Kennzeichnung und in Fahrzeugen, die in der Typliste des Kindersitzherstellers freigegeben sind, verwendet werden.

Der Sitz ist Teil eines Modulsystems, bei dem verschiedene Kindersitze auf derselben Isofix-Basis befestigt werden können. Eine Montage mit dem Fahrzeuggurt ist nicht möglich. Der Hersteller empfiehlt, den Kindersitz nicht länger als 7 Jahre zu verwenden. Testjahr: 2022

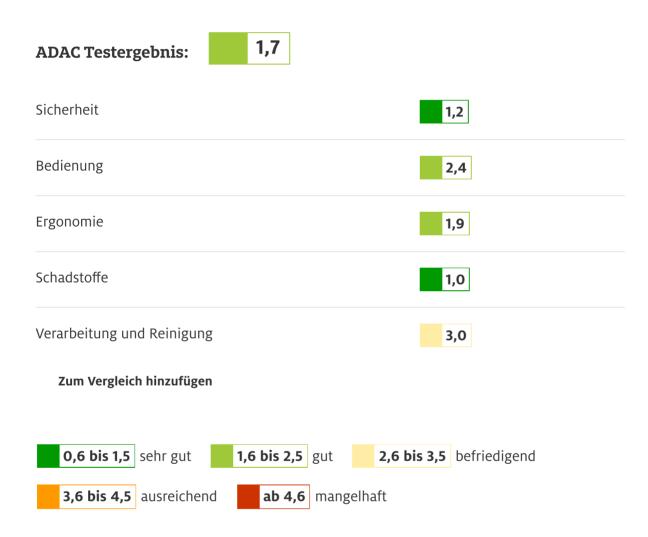
Beschreibung

Zulassung: 61 cm bis 105 cm (<18 kg)

Sitzschale mit Hosenträgergurt für Kinder von 61-105 cm (ca. 1 bis 4 Jahre)

Sitz- und Liegestellung

Sitzgewicht: 8,6 kg, Basis: 6,7 kg
