Alle Testergebnisse

Kindersitz Britax Römer Advansafix III SICT (Isofix)

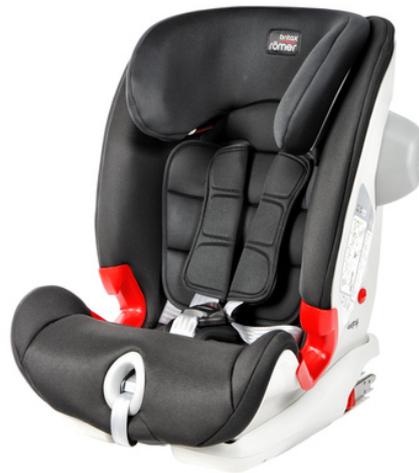
Durchschnittlicher Kindersitz für einen großen Einsatzzeitraum, der allerdings großen Kindern nicht besonders viel Platz bietet. Der Einbau erfolgt immer mit Isofix und Top Tether, der Sitz kann deshalb nur in Fahrzeugen verwendet werden, die über entsprechende Befestigungspunkte verfügen. Die Höhe der Hosenträgergurte kann mit einem zentralen Versteller einfach und schnell an das wachsende Kind angepasst werden

Zulassung: Gewichtsklasse(n) I / II / III
Für Kinder von 9 bis 36 kg (ca. 1 bis 12 Jahre)
Sitzschale mit Hosenträgergurt und zentraler Gurtspannung
Sitz- und Liegestellung
Sitzgewicht: 11,0 kg
