Alle Testergebnisse

Kindersitz Maxi-Cosi Citi (bgl. Bébé Confort Citi)

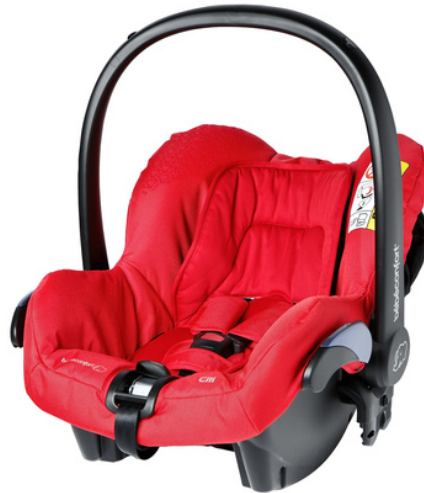
Zulassung Gewichtsklasse: 0+
Für Neugeborene bis 13 kg (bis etwa 1 1/2 Jahre)

Babyschale mit Hosenträgergurt und zentraler Gurtspannung
Sitzgewicht: 3,3 kg
