Alle Testergebnisse

Kindersitz Mifold Hifold Fit and Fold Booster

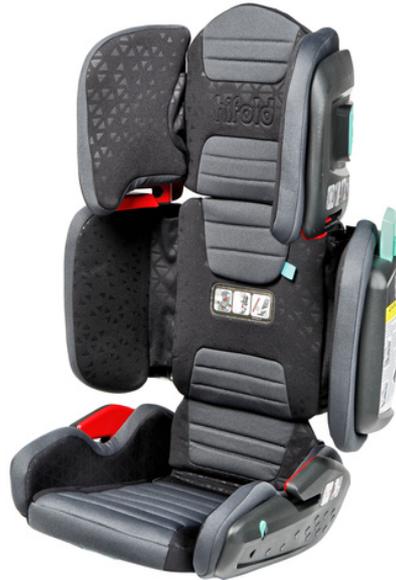
Faltbarer Kindersitz mit relativ einfacher Handhabung, der insbesondere mit verschiedenen Verkehrsmitteln flexibel Reisende oder Nutzer von Car-Sharing-Angeboten ansprechen soll. Der Sitz ist leicht und benötigt zusammengeklappt vergleichsweise wenig Stauraum. Beim Unfall bietet er einen zufriedenstellenden Schutz. Ideal sind solche Sitzerrhöher mit Rückenlehne erst ab ca. 4 Jahren, da jüngere Kinder noch unruhig sind und beim Einschlafen nach vorne zusammensacken.

In manchen Fahrzeugen ist der Sitz stabiler zu befestigen, wenn die Fahrzeugkopfstütze entfernt oder nach hinten gerichtet eingesetzt wird.

Stärke	Schwächen
Sicherheit	
+ Guter Gurtverlauf	- Durchschnittliches Verletzungsrisiko beim Frontcrash
	- Erhöhtes Verletzungsrisiko beim Seitencrash
	- Der Kindersitz steht nicht besonders stabil im Fahrzeug
Bedienung	
+ Geringe Gefahr der Fehlbedienung	
+ Anschnallen des Kindes einfach	
+ Sitzeinbau einfach	
+ Leicht verständliche Bedienungsanleitung und Warnhinweise	
+ Sehr geringes Gewicht	
Ergonomie	
+ Gute Beinauflage	- Dünne Polsterung
+ Gute Sicht für das Kind nach außen	
+ Günstige Sitzposition	
+ Sehr geringer Platzbedarf im Auto	
+ Gutes Platzangebot für das Kind	
Schadstoffe	
	- Leicht erhöhte Schadstoffbelastung
Verarbeitung und Reinigung	
+ Maschinenwäsche möglich	- Das Entfernen des Bezuges ist etwas aufwendiger
+ Gute Verarbeitung
