Kindersitz Nuna Prym

Zusammenfassung

ADAC Testergebnis:

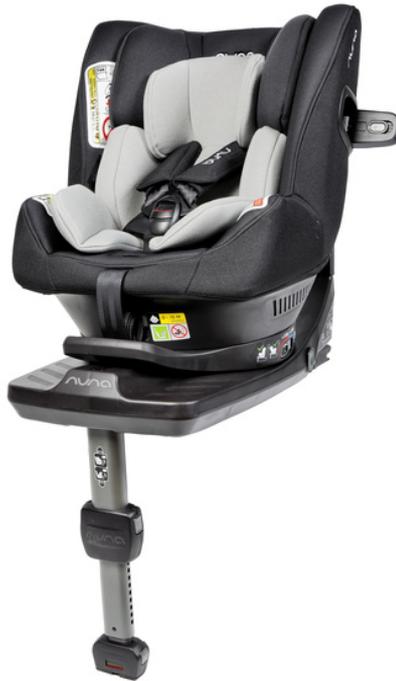
Sicherer Isofix-Kindersitz, in dem Kinder bis etwa 4 Jahre entgegen der Fahrtrichtung gesichert werden können. Beim rückwärtsgerichteten Einbau bietet der Sitz einen überdurchschnittlich guten Schutz beim Frontalaufprall.

Um das Hineinheben des Kindes zu erleichtern, kann der Sitz zur Seite gedreht werden. Der Kindersitz ist zwar für Neugeborene zugelassen, jedoch kann das Baby nicht im Sitz zum Fahrzeug getragen werden. Da der Sitz eine Zulassung nach UN ECE Reg. 129 („i-Size“) hat, erfolgt die Sitzauswahl anhand der Größe des Kindes.

Zulassung: i-Size 40 cm bis 105 cm (<18 kg)

Sitzschale mit Hosenträgergurt für Kinder von 40-105 cm (bis ca. 4 Jahre)

Sitz- und Liegestellung

Sitzgewicht: 14,9 kg
